Tändstiftets ansikte

Tändstiftets ansikte talar om hur motorn mår.

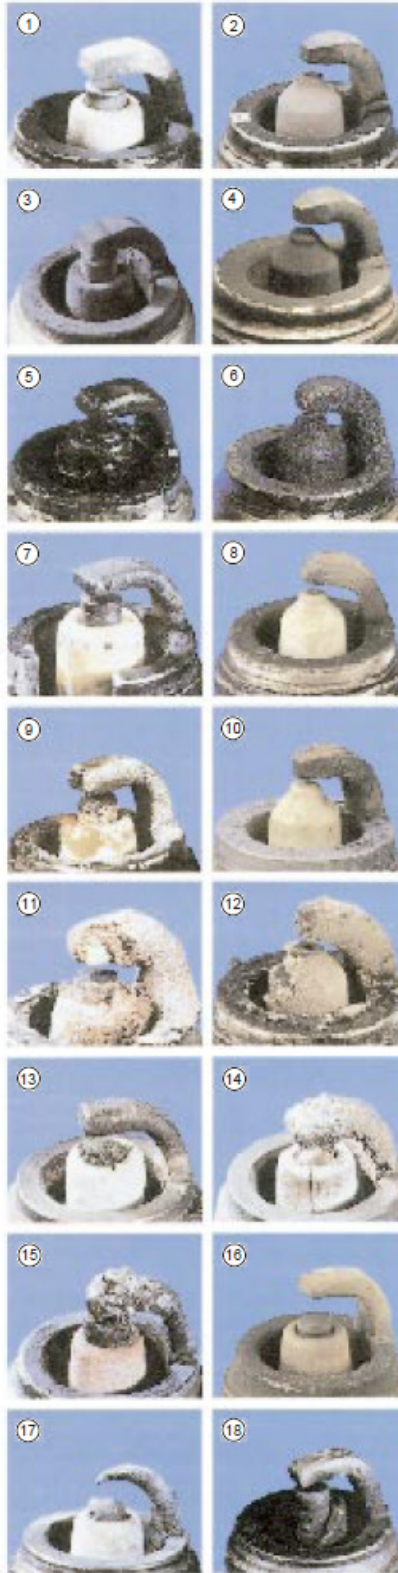
①② Normal

Isolatorfoten har gråvit-grågul till rådjursbrun färg. Motorn är i ordning. Värmetalet rätt valt. Bränsleblandning och tändinställning felfria, inta tändmissar, kallstartfunktionen riktig. Inga beläggningar av blyhaltiga bränsletillsatser eller legeringsartiklar från motoroljan. Ingen termisk överbelastning.

③④ Sotigt

Isolatorfot, elektroder och tändstiftshuset täckt med sammetsliknande svart beläggning.
Orsak: Felaktig blandningsinställning (förgasare, insprutning): blandningen för fet, luftfiltret kraftigt nedsmutsat, startautomatiken ej i ordning eller choken utdragen för länge, övervägande korta körsträckor, tändstiftet för kallt, värmetalet för lågt.
Resultat: tändmissar, kallstartsvårigheter.
Åtgärd: Justera blandning och kallstartanordning, kontrollera luftfiltret.

⑤⑥ Oljigt

Isolatorfot, elektroder och tändstiftshus täckt med oljeglänsande sot eller oljekol.
Orsak: för mycket olja i förbränningsrummen. För hög oljenivå, slitna kolringar, cylindrar och ventilstyrningar. Vid 2-taksmotorer för fet oljeinblandning.
Resultat: tändmissar, startsvårigheter.
Åtgärd: reparera motorn, rätt bränsle/oljeblandning, nya tändstift.

⑦⑧ Blybelagt

Isolatorfoten fläckvis täckt av en brungul glasyr, som även kan gå över i grönt.
Orsak: Blyhaltig bränsletillsats. Glasyren uppstår vid hög motorbelastning under längre tid i dellastområdet.
Resultat: vid högre belastning blir beläggningen elektriskt ledande och ger tändmissar.

⑨⑩ Kraftigt blybelagt

Isolatorfoten uppvisar fläckvis tjock brungul glasyr, som även kan gå över i grönt.
Orsak: Blyhaltig bränsletillsats. Glasyren uppstår vid hög motorbelastning under längre tid i dellastområdet.
Resultat: vid högre belastning blir beläggningen elektriskt ledande och ger tändmissar.
Åtgärd: nya tändstift, rengöring meningslös.

⑪⑫ Askbildning

Kraftigt askbeläggning på isolatorfoten av olje- och bränsletillsatser även i lufttrummet och på sideelektroden. Porös till slaggliknande beläggning.
Orsak: Legerande beståndsdelar speciellt från oljan kan förorsaka dessa beläggningar i förbränningsrum och på tändstift.

⑬ Nedsmält mittelektrod

Mittelektroden nedsmält, blåsigt, svampartad, utvidgad spets på isolatorfoten.

Orsak: termisk överbelastning genom glödtändningar ex. vis genom för tidig tändinställning förbränningsrester i förbränningsrummet, defekta ventiler, skadad tändfördelare, otillräcklig bränslekvalitet, ev. för lågt värmevärde.

Resultat: tändmissar, effektförlust (motorskador).
Åtgärd: Kontrollera motor, tändning och blandningsberedningen. Ny tändstift med rätt värmetalet.

⑭ Nedsmält mittelektrod

Mittelektroden nedsmält, sideelektroden samtidigt starkt angräpen.

Orsak: termisk överbelastning genom glödtändningar ex. vis genom för tidig tändinställning förbränningsrester i förbränningsrummet, defekta ventiler, skadad tändfördelare, otillräcklig bränslekvalitet.

Resultat: tändmissar, effektförlust, ev. motorskador. Isolatorfoten kan ha brustit genom överhettad mittelektrod.

Åtgärd: kontrollera motor, tändning och blandningsberedningen. Nya tändstift.

⑮ Nedsmält elektroder

Elektroden har blomkålsliknande utseende. Eventuellt islag av främmande material.

Orsak: termisk överbelastning genom glödtändningar, ex. vis för tidig tändinställning, förbränningsrester i förbränningsrummet, defekta ventiler, otillräcklig bränslekvalitet.

Resultat: före totalt bortfall (motorskador) uppträder effektförlust.

Åtgärd: kontroller motor, tändning och blandningsberedningen. Nya tändstift.

⑯ Kraftigt förslitet mittelektrod

Orsak: överskriden intervall för tändstiftsbyte.

Resultat: tändmissar, speciellt vid acceleration (tändspänningen räcker inte till för det större elektrodavståndet.) Svårstartad.

⑰ Kraftigt förslitet sideelektrod

Orsak: aggressiva bränsle- och oljetillsatser. Ogynnsamt strömningsinflytande i förbränningsrummet, ev. genom avlagringar. Motorknackning. Ingen termisk överbelastning.

⑱ Brusten isolatorfot

Orsak: mekaniskt skadat genom slag, fall eller tryck mot mittelektroden vid osakkunnigt handhavande. I undantagsfall kan isolatorfoten sprängas genom avlagringar mellan mittelektroden och isolatorfoten och genom korrosion av mittelektroden speciellt vid för lång användningstid.

Resultat: tändmissar, tändgnistan hoppar över där det inte finns antändbar bränsleluftblandning.
Åtgärd: nya tändstift.

Åtgärd: nya tändstift.
